VARIAÇÕES DA LINHA DE COSTA DA ENSEADA DA PAJUÇARA, ENTRE 1955 E 2020, MACEIÓ-AL: UMA ANÁLISE PELO MÉTODO EPR

VARIATIONS OF THE COASTLINE OF THE COVE OF PAJUÇARA BETWEEN 1955 AND 2020, MACEIÓ-AL: AN ANALYSIS THROUGH THE EPR METHOD
VARIACIONES DE LA LÍNEA DE COSTA EN LA ENSEADA DE PAJUÇARA, ENTRE 1955 Y 2020, MACEIÓ-AL: UN ANÁLISIS POR EL MÉTODO EPR

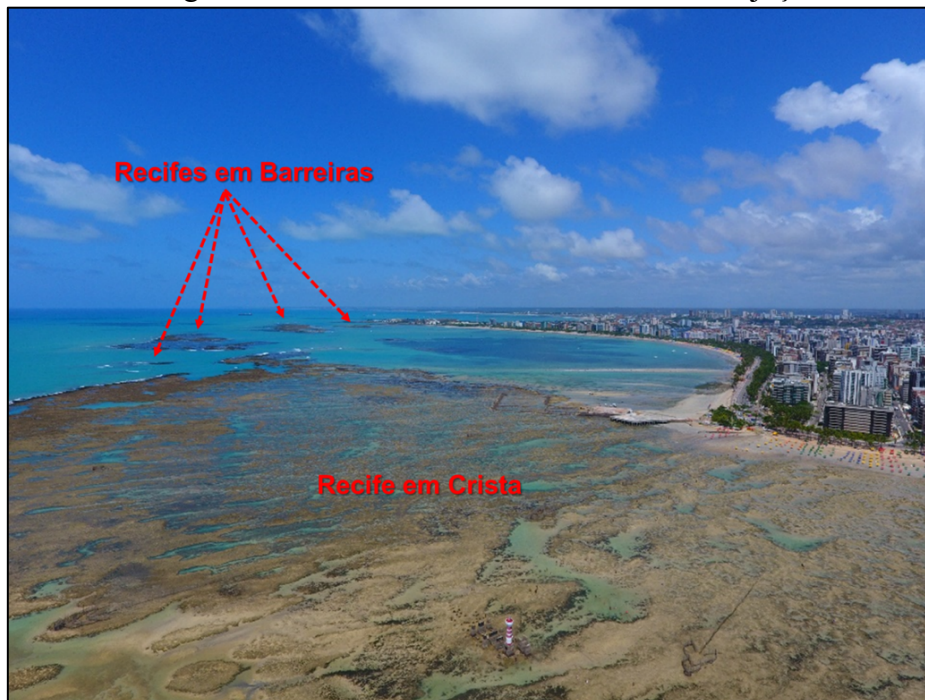
Figura 2 – Recifes associados a Enseada da Pajuçara

A área é fortemente condicionada pela presença de *beachrocks*, que de certa forma protegem a faixa de areia de ondas mais impactantes (SILVA e FERREIRA, 2017), mantendo uma estabilidade parcial das praias, entretanto não é suficiente para conter ocasionais inundações na orla associada, sobretudo pela ausência de uma vegetação protetora, que não se encontra presente na área a pelo menos 40 anos (LIMA, 2004; SILVA, et al. 2017). Inclusive as estruturas recifais encontradas na enseada possuem morfologia em crista e barreira, o que promove uma proteção intensiva a mesma, que de certa forma promove a manutenção de sua configuração, sobretudo ao intervir na propagação de ondas mais intensivas (Figura 2).

As porções em estabilidade estão diretamente ligadas a presença de recifes em barreiras rígidas subsequentes, que representam o fator de estabilização da praia, tendo em vista que diminuem a amplitude hidráulica dos processos de transporte longitudinal.

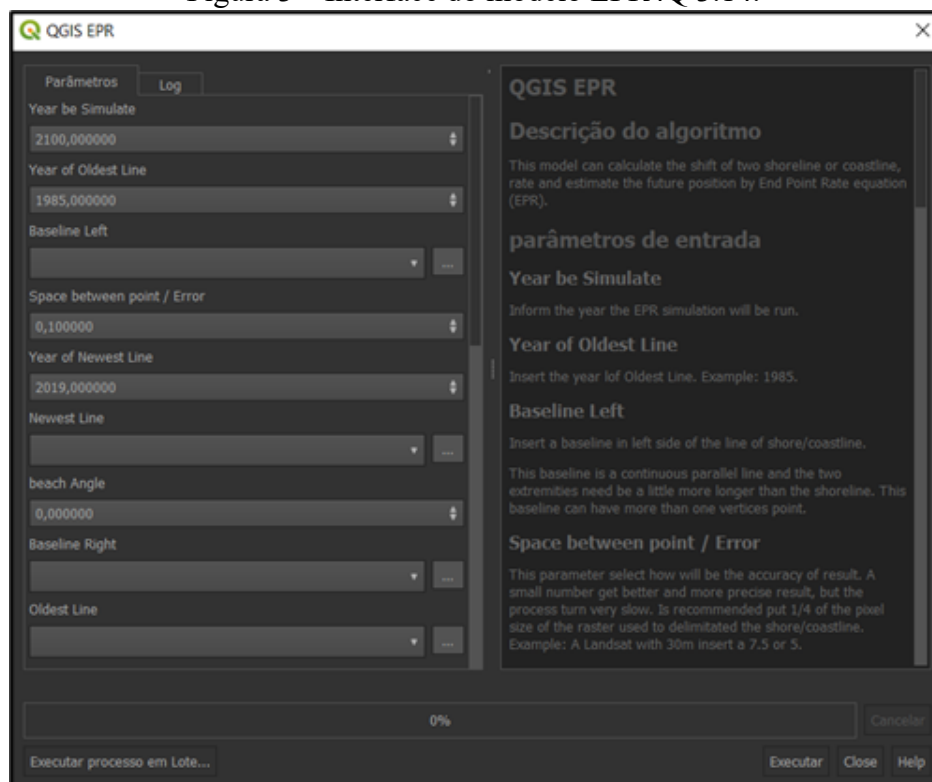
Figura 3 – Interface do modelo EPR4Q 3.14.

Para o cálculo das variações no modelo, foram utilizados os seguintes dados de entrada (Figura 3): duas linhas de base (uma interna e outra externa), especificamente o limite do continente e oceano; o ano a ser projetado, onde foi admitido o ano de 2025 buscado obter uma menor taxa de imprecisão na projeção, admitindo-se um grau de acertabilidade de 97,12%; duas linhas de costa (uma antiga e uma nova); espaçamento entre os transectos, onde foi considerado um espaçamento de 5 metros entre cada transecto, levando em consideração a precisão do produto de entrada; o ângulo da praia em planta, admitindo-se 53 graus, medido diretamente em ambiente de Sistema de Informações Geográficas. Vale mencionar que a técnica de projeção utilizada pelo modelo é baseada em regressão linear.

Para a quantificação das variações entre as linhas, foi utilizada a ferramenta EPR4Q 3.14, um modelo que utiliza o sistema de análise por transectos para o cálculo e projeção de linha de costa, semelhante a ferramenta DSAS construída para ArcMap (THIELER et al. 2009) e a AMBUR projetada para ambiente R (JACKSON, et al. 2012). O modelo representa uma alternativa efetiva destinada à iniciativa *open source*, uma vez que foi construído originalmente para o software de QGIS.

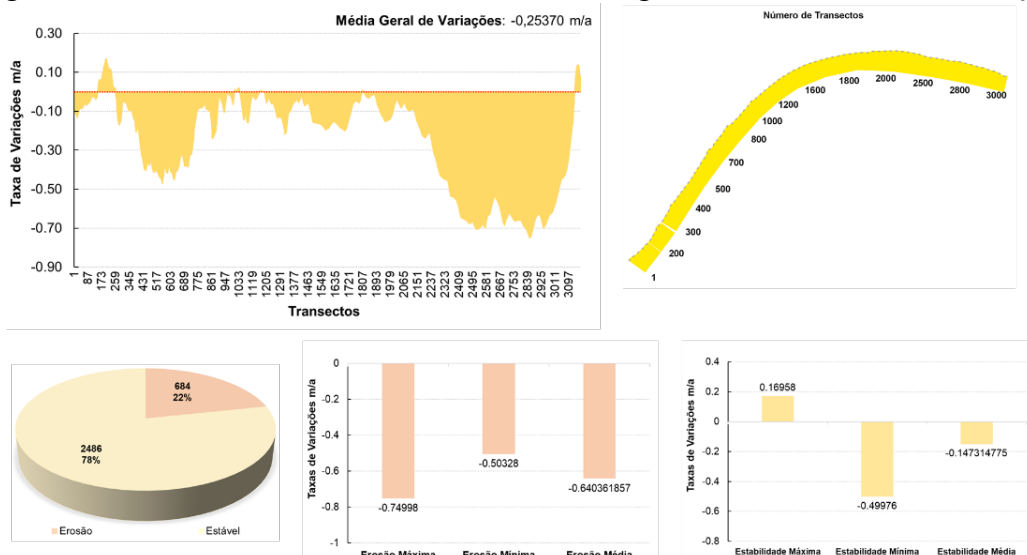
Figura 6 – Parâmetros estatísticos analisados ao longo da enseada e sua classificação

A Enseada ainda obteve valor médio de $-0,253$ m/a, enquadra-se em um contexto de recorrência, este ainda teve máximo de variação superior a $0,17$ m/a e valor mínimo $-0,75$ m/a, com envelope de variações bastante próximo sem grandes distinções, o que demonstra uma similaridade nos processos ao longo da enseada.

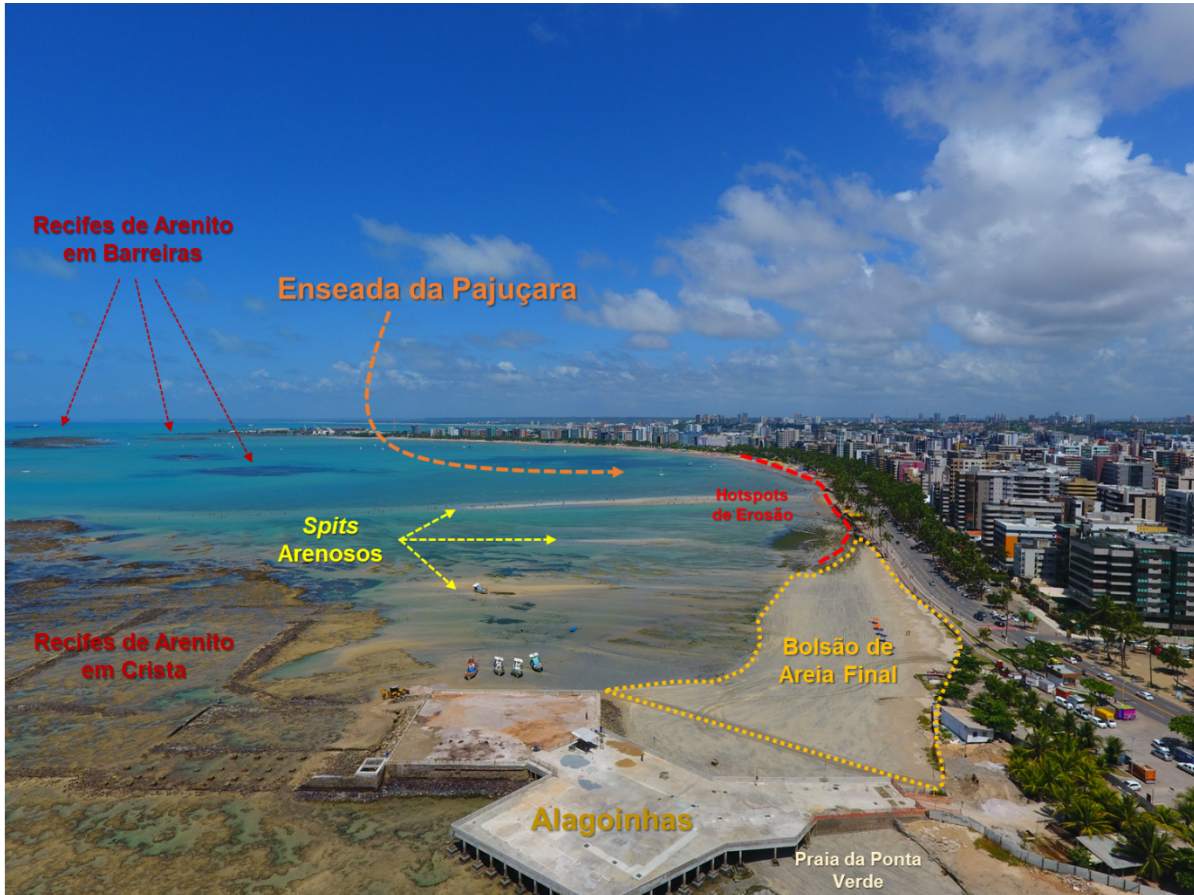
Figura 7 – Em detalhe pode-se observar as porções em erosão causadas por barramento. Percebe-se que a orientação de fluxo de ondas é semelhante ao padrão deposicional, podendo-se inferir que haja uma canalização de fluxo que retrabalhe de forma mais competente a porção norte da enseada.

As principais porções em erosão na enseada localizaram-se ao norte nas proximidades da Praia dos Sete Coqueiros. Esta porção já tinha sido identificada no trabalho de Lima (2004), identificando um ponto de erosão no mesmo setor setorizado por este trabalho, inclusive atualmente a Prefeitura Municipal tem tentado conter os problemas erosivos na área através da instalação de estruturas de enrocamento e *bagwall* (Figura 9), o que tem amortecido parcialmente os impactos das marés altas e as ondas de tempestade, mas a longo prazo as mesmas não têm resistido à aos processos abrasivos, resultando na desestruturação de calçadas e ciclovias.

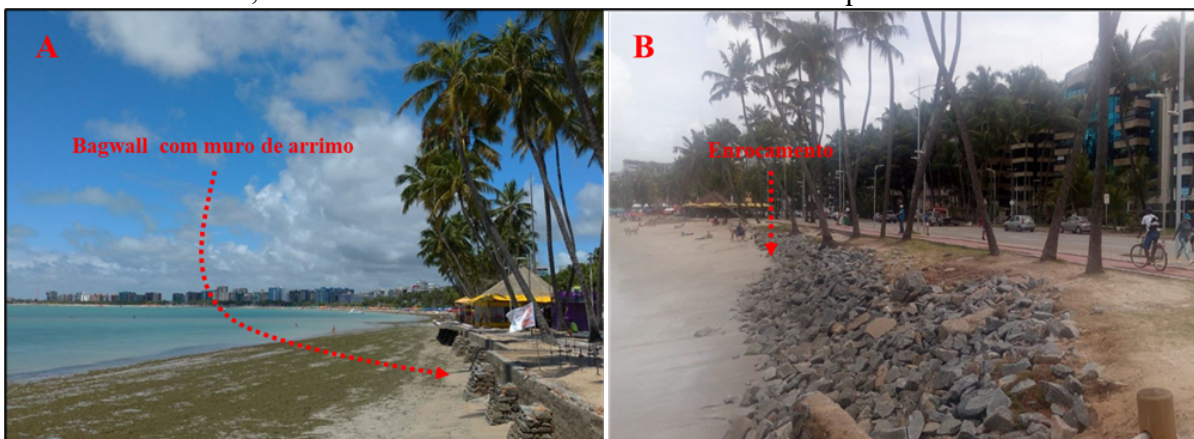
Figura 9 – Localidades com estruturas de contenção. A: *Bagwall* na Praia de Sete Coqueiro em 2020; B - Enrocamento no fim da Praia de Sete Coqueiros em 2019.

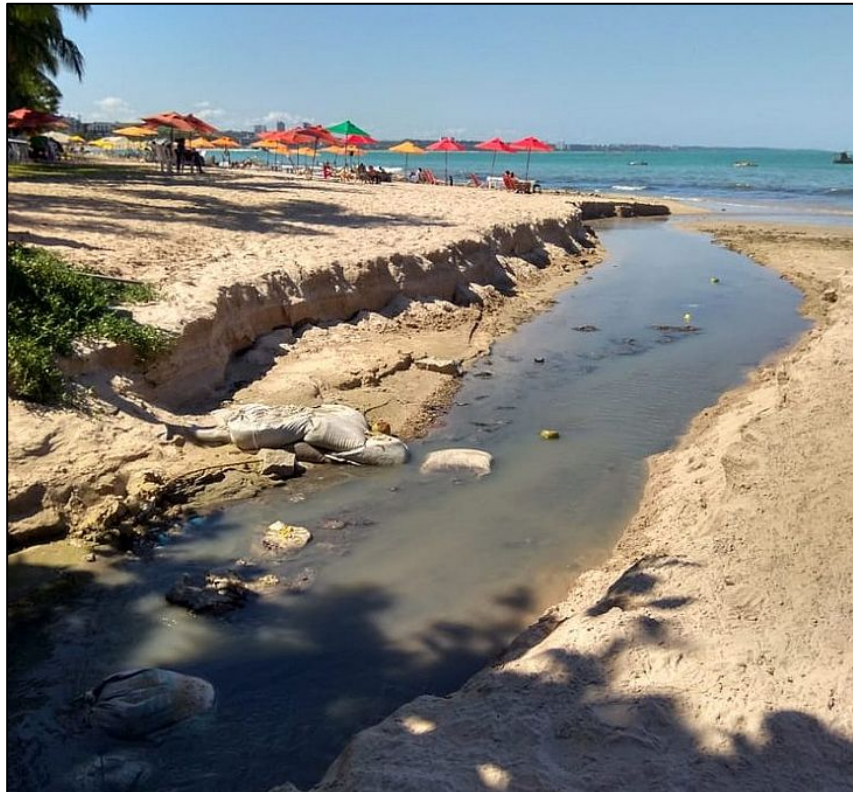
Figura 10 – Canaleta de despejo pluvial, lançando efluentes na Praia de Pajuçara em 2019.

Outro ponto importante a se mencionar é a presença de diversas galerias de drenagem ao longo da enseada, sendo ao todo cinco, 4 na praia de Pajuçara e 1 na praia de Sete Coqueiros, sua função é drenar as águas urbanas de forma a conter alagamento em períodos chuvosos, entretanto, boa parte das galerias despejam efluentes ou mesmo esgoto (Figura 10) de forma irregular através de conexões clandestinas, afetando diretamente a balneabilidade da praia, além de influenciar a estabilidade a médio prazo da praia ao criar um leque de despejo que em períodos chuvosos canaliza as variações de marés, não só desestabilizando a praia como gerando enchentes e alagamentos. Na quantificação das variações foram encontrados aumentos expressivos na taxa de recuo na presença de galerias.
