O GOOGLE EARTH™ COMO UMA FERRAMENTA DE APOIO AOS ESTUDOS PRELIMINARES DE GEOMORFOLOGIA FLUVIAL: ESTUDO DE CASO NO RIACHO DE VILA MARIA - GARANHUNS-PE

GEORGE PEREIRA DE OLIVEIRA¹
CARLOS DE OLIVEIRA BISPO²
DARIO ALENCAR DO NASCIMENTO³
OSVALDO GIRÃO DA SILVA⁴

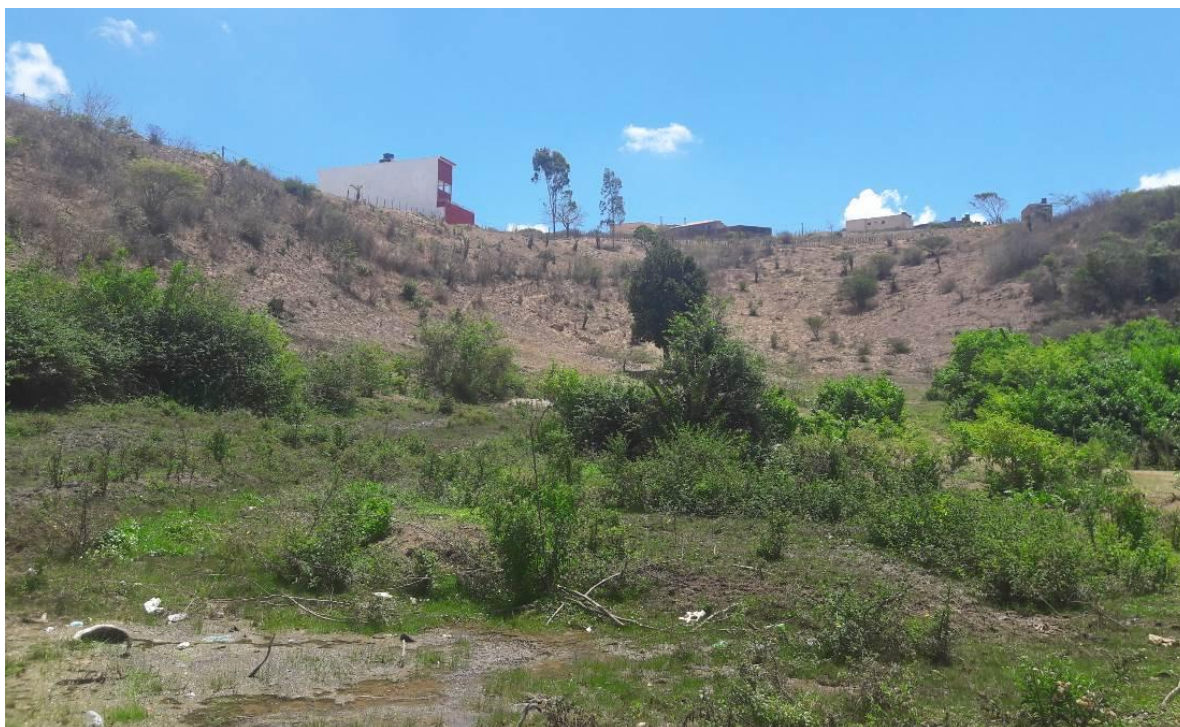
Figura 2 - Visão geral da cabeceira de drenagem do riacho de vila Maria.

O riacho de Vila Maria se apresenta como um canal tributário de primeira ordem. Sua nascente possui uma geometria em planta e perfil côncava (Figura 2), se situando no sopé da escarpa de ruptura que separa a cimeira conservada do Planalto de Garanhuns, cujas cotas altimétricas estão acima de 900 m, de um nível relativamente mais erodido situado em cotas que variam de 800 a 700 m.

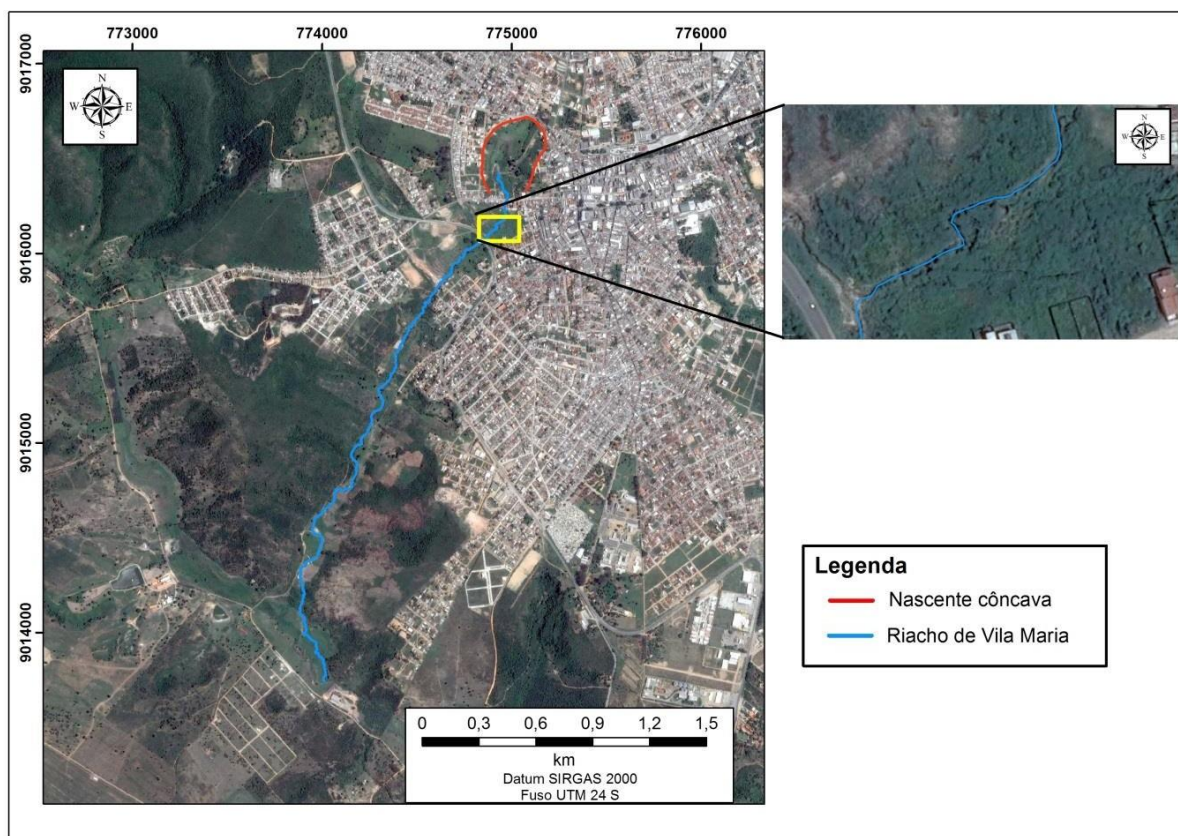
Figura 3 - Riacho de Vila Maria e possíveis indícios de controle estrutural.

O canal percorre um trecho de 3,6 km com direção NE-SW e largura variando entre 2 e 4 m, até desaguar em outro tributário de segunda ordem. O índice de sinuosidade é de 1,25, indicando, assim tendência a retilinearidade e possíveis controles estruturais relacionados a fraturas nos quartzitos (Figura 3). Não há falhas geológicas mapeadas no trecho, mas a deformação do canal pode indicar possíveis ajustamentos a estruturas do embasamento ou até mesmo a movimentações neotectônicas.

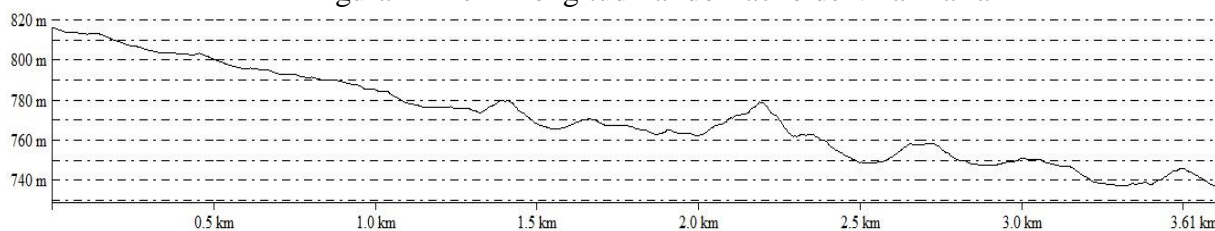
Figura 4 - Perfil longitudinal do riacho de Vila Maria

O perfil longitudinal do riacho de Vila Maria (Figura 4) apesar da tendência geral para a diminuição das cotas altimétricas, apresenta um padrão de áreas de recente intensificação da erosão, como trechos de topografia sobressalente ao longo do curso do canal. Como se pode perceber na figura 4, após descer até cerca de 760 m, as cotas se elevam a mais de 780 m, vindo a decrescer novamente em seguida. Esses trechos mais elevados são os de maior confinamento do vale, onde o canal é limitado em ambas às margens por morros e colinas de vertentes convexas. Essas saliências arredondadas do relevo dominam a paisagem no domínio interfluvial (Figura 5), estando os mesmos submetidos à erosão linear. Voçorocas não são encontradas na área, diferentemente de outros setores do entorno. Contudo, ravinas podem ser encontradas em alguns trechos, principalmente nas zonas de maior inclinação como na concavidade da nascente.

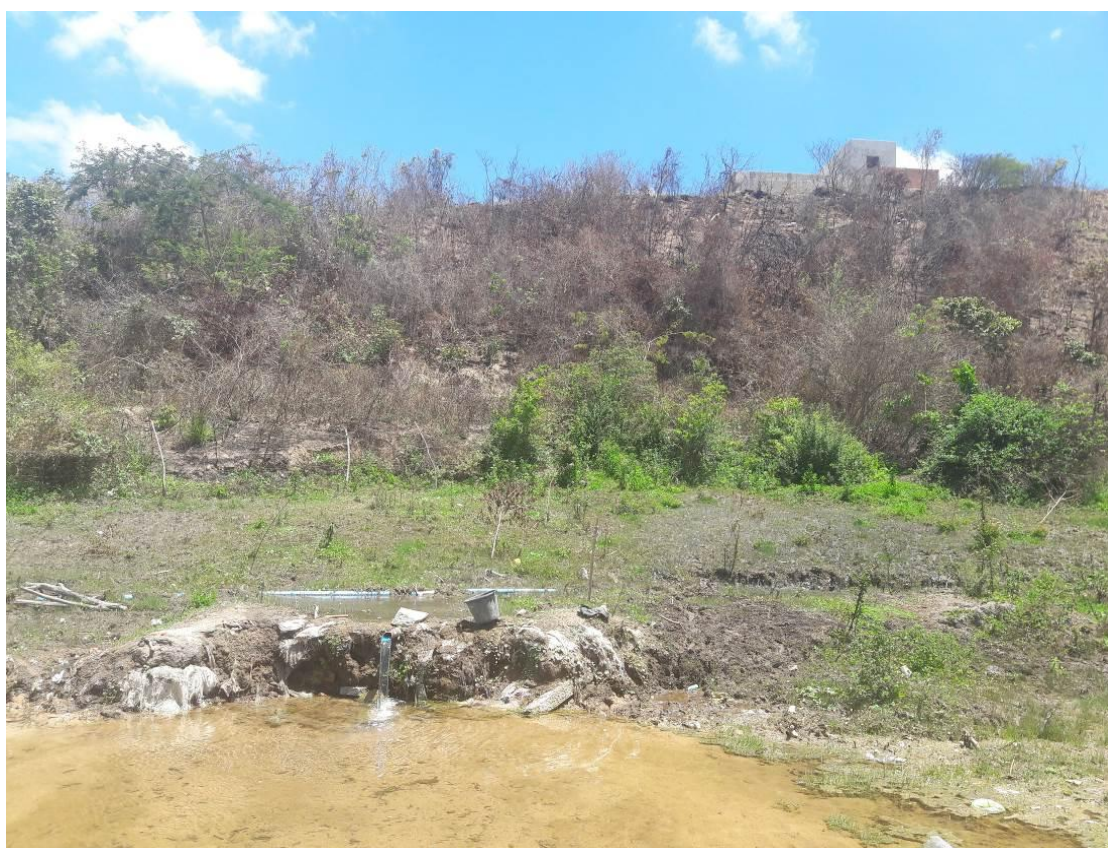
Figura 6 - Nascente Vila Maria. Notar as canalizações e acúmulo de lixo no entorno.

Com relação ao uso e ocupação na área, percebe-se uma série de locais de mata ciliar preservadas ao longo do canal. Contudo, à medida que se aproxima da cabeceira o nível de urbanização aumenta, sendo esse trecho o de maior pressão antrópica (Figura 6). A água da nascente fluvial é canalizada para uma lavanderia pública/comunitária sem o devido tratamento e sofre um considerável processo de desperdício conforme ela flui ao longo da estrutura. No entorno da nascente, áreas desmatadas são utilizadas como pasto para animais (bovinos e equinos) e fluxo de esgotamento sanitário, além de disposição ilegal de resíduos sólidos.
