ALUVIÃO EM FUNCHAL, ILHA DA MADEIRA: ASPECTOS HISTÓRICOS, CONCEITUAIS E POTENCIAL DE DANO

ALUVIÃO IN FUNCHAL, MADEIRA ISLAND: HISTORIC ASPECTS, CONCEPTS AND POTENCIAL DAMAGE INDEX

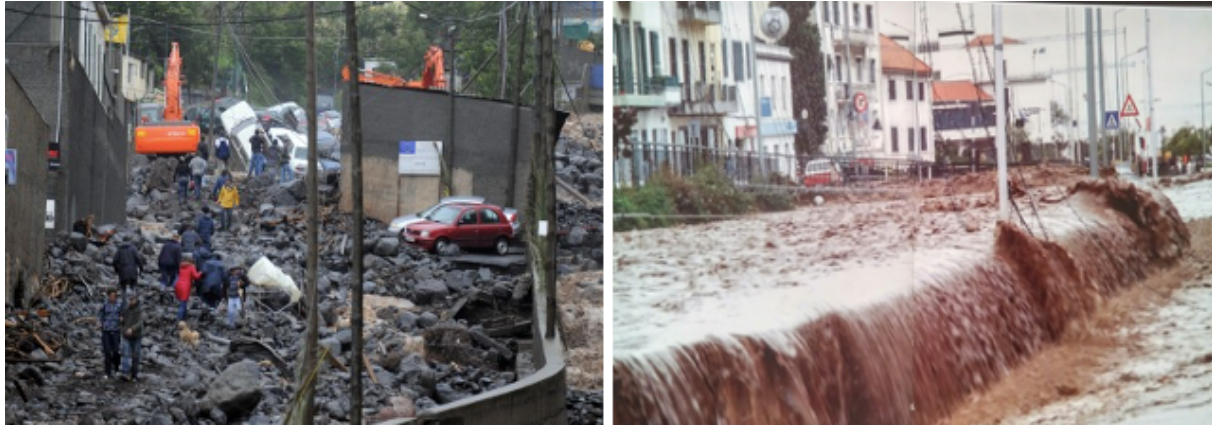
Figura 3 – À esquerda: Fluxo de Detritos (Área alta da Bacia); À direita: Enxurrada (Área baixa da Bacia)

Com base nos pressupostos apresentados pela literatura, a Figura 3 foi elaborada. Na parte alta da bacia, nota-se a deposição de bloco e sedimentos grosseiros, relacionados ao fluxo de detritos. Na parte baixa da bacia, próximo ao mar, nota-se a presença de água com elevada

turbidez, mas sem a presença proeminente de blocos. Assim, pode haver uma relação da evolução do processo do Aluvião com a área de contribuição específica da bacia e sua relação com o tipo de processo e a evolução da urbanização.

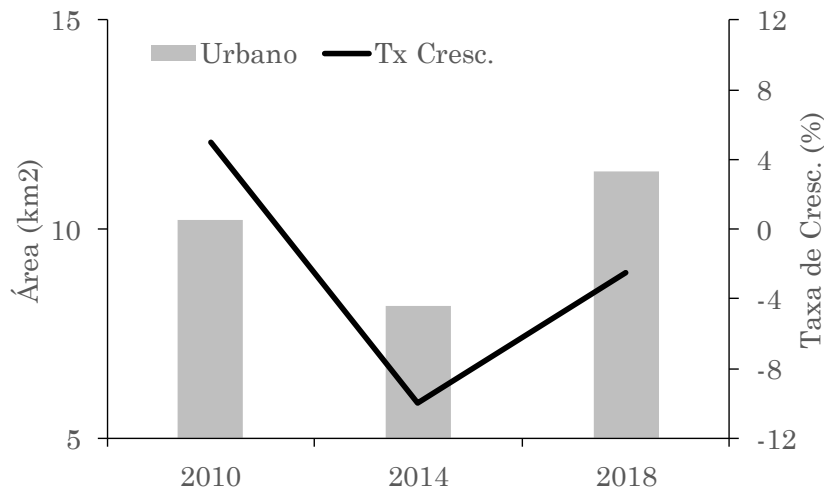
Figura 9 – Comparação entre a variação temporal da área urbana e as taxas de crescimento da Ilha da Madeira.

Observa-se que o comportamento temporal da área urbana mapeado pelo EVI2 apresenta tendência semelhante com as taxas de crescimento da Ilha da Madeira (Figura 9). Em 2010, a taxa de crescimento era de 5%. Contudo, houve um decréscimo considerável, e em 2014 a taxa passou para -10%, apresentando crescimento em 2018, mas ainda negativa (-2,5%). A área urbana mapeada pelo EVI2 apresentou uma redução entre 2010 e 2014 e um aumento entre 2014 e 2018, acompanhando a redução e aumento da taxa de crescimento da Ilha. Assim, pode-se assumir que a classe urbana, mapeada pelo EVI2, apresentou tendência similar ao comportamento demográfico, podendo ser considerado um *proxy* da evolução urbana. Com base neste comportamento semelhante, um índice de Potencial de Dano foi proposto para analisar espacialmente e temporalmente as três principais bacias do conselho de Funchal (Eq. 1)
